# Wurzelverluste vermeiden!

Standortsanierung mit einem Groblava-Feinboden-Gemisch im Wurzelbereich geschützter Stiel-Eichen

**VON KLAUS SCHRÖDER  
UND MARC WILDE**

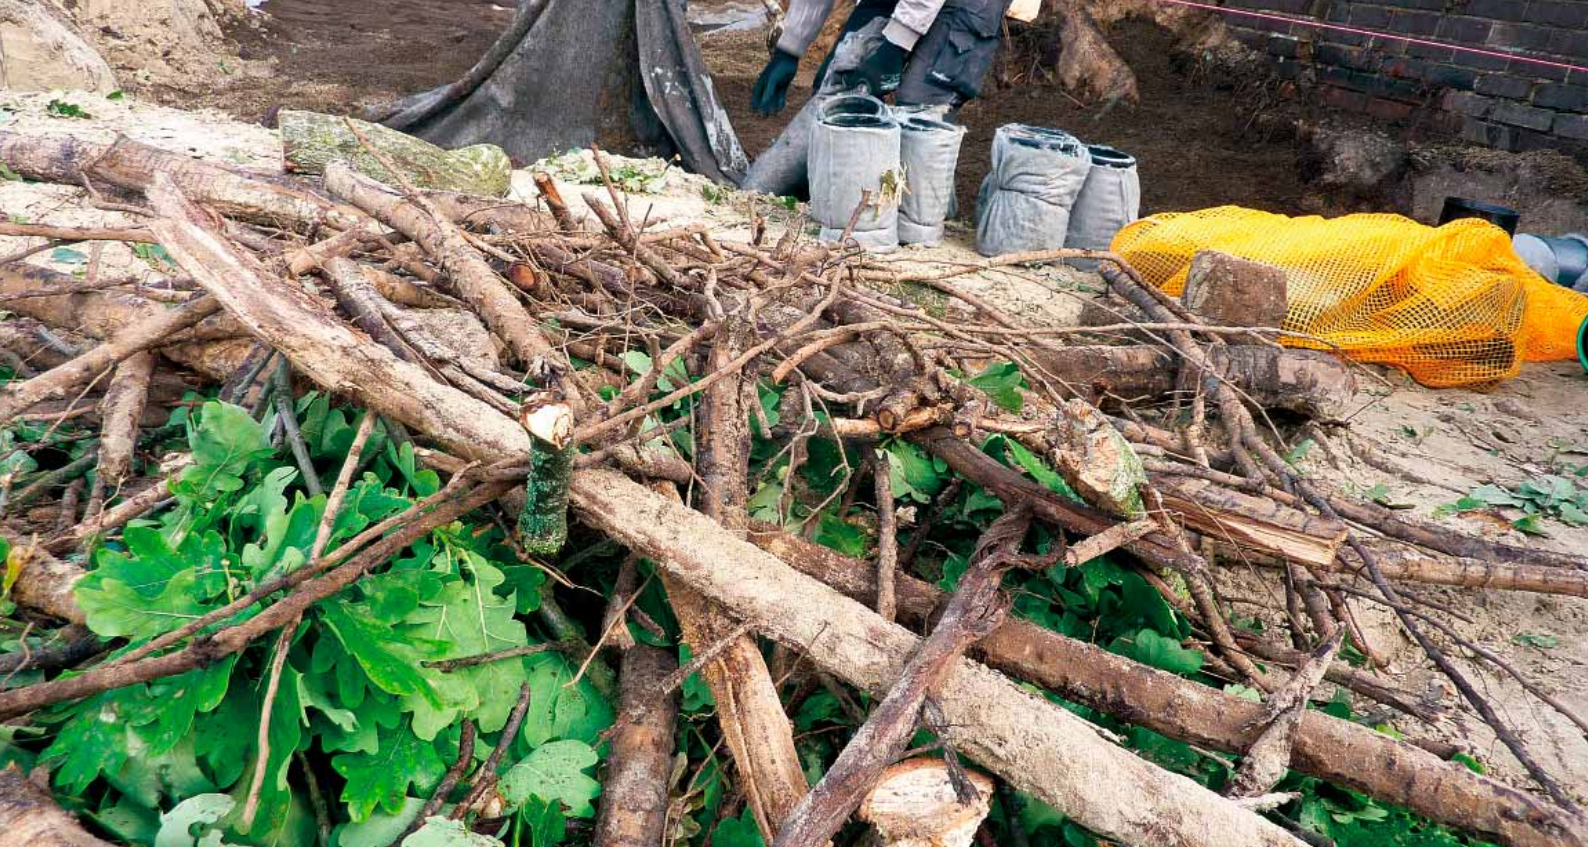
Diese abgetrennten Wurzeln werden dem Baum, von dem sie stammen, sehr fehlen!

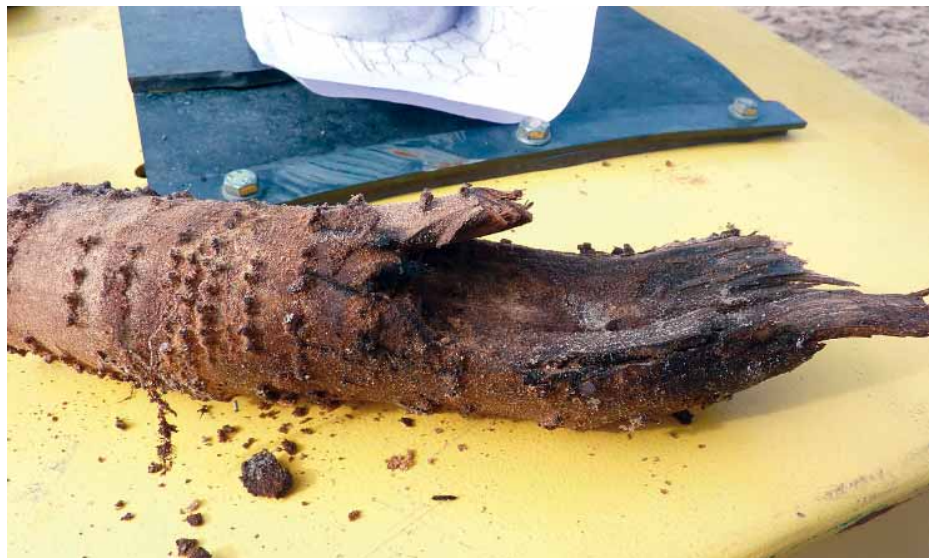
Derartig malträtierte Wurzeln können nicht wieder verheilen, sie bleiben Eindringpforte für Mikroorganismen. Manchmal wundert man sich, wenn solche Bäume „plötzlich“ umfallen...

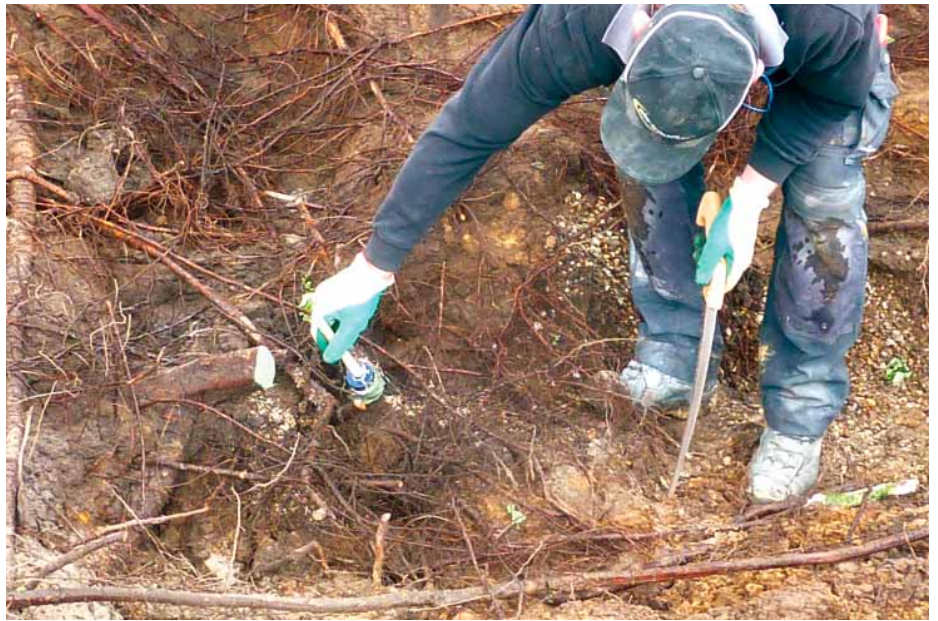
Das ist natürlich für die Existenz des Baumes auch tragisch und völlig unnötig. Immerhin wurden die verletzten Wurzeln mit einer scharfen Baumsäge glatt nachgeschnitten und mit einem Wundverschlussmittel versorgt.

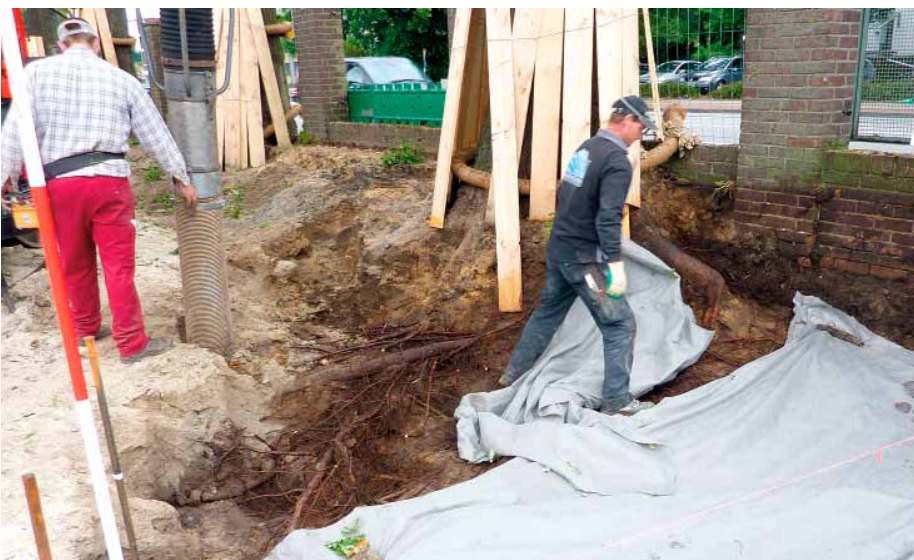
Der Sandboden wurde mit einem Saugbagger abgesaugt. Um weitere Wurzelschäden zu vermeiden, wurden die verbliebenen Wurzeln mit einem Vlies abgedeckt und feucht gehalten.

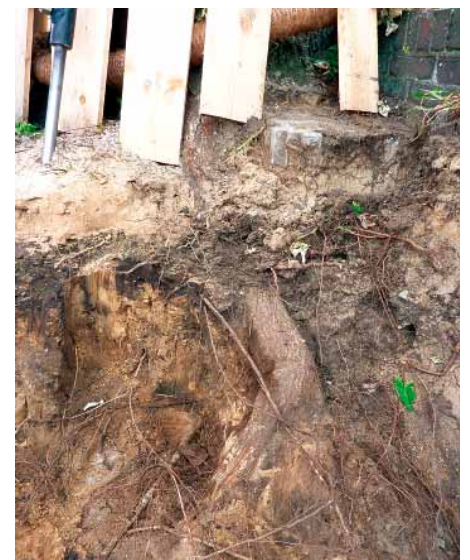
Zum Glück haben die geschädigten Eichen auch erhalten gebliebene, tiefgehende Haltewurzeln.

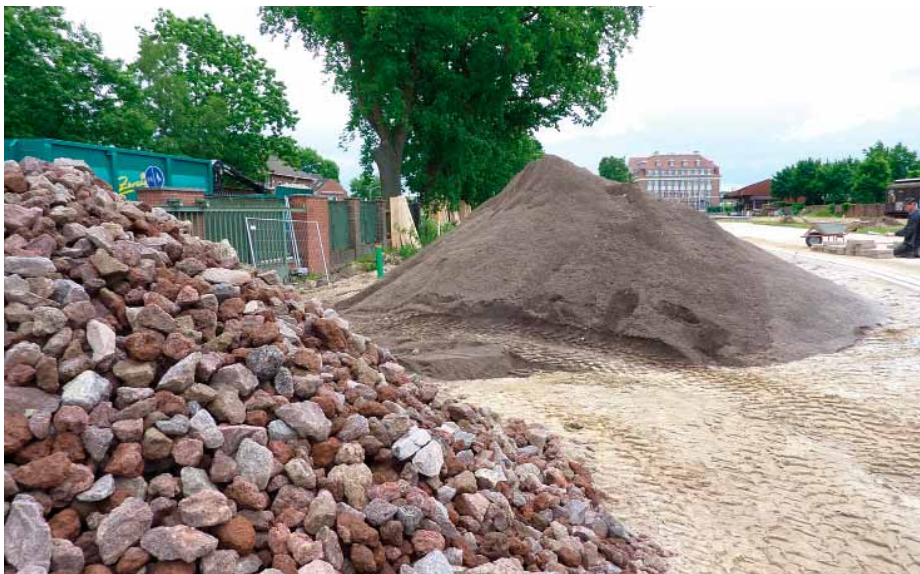
Im Bildvordergrund liegt das „Stützkorn“ des „unverdichtbaren“ Substrats, dahinter der getrennt angelieferte „Feinboden“, das Bims-Xylit-Gemisch. Links die zu sanierenden Eichen und die Mauer, zur Straße hin.

Zwecke verwendete Groblava-Feinboden-Gemisch. Dieses wurde getrennt angeliefert und besteht zum einen aus Eifellava-Blocken der Körnung 60-120 mm, welche die grobe Fraktion bilden, und zum anderen aus einem Feinanteil, der zu 80% aus gebrochenem Bims, ebenfalls aus der Eifel stammend (Körnung 0-5 mm), und zu 20% aus Xylit (Körnung 0-5 mm) besteht. Xylit wird aus dem bei der Braunkohleproduktion anfallendem und nur zum Teil verkohltem, urzeitlichem Holz gewonnen. Es wird nur langsam abgebaut und verbraucht wenig Sauerstoff. Xylit dient in dem ansonsten relativ nährstoffarmen Substrat als Dauerhumus (Pflanzennahrung). Dieser Feinanteil sollte in die Zwischenräume der zuvor verdichteten Lava-Blocken eingeschlämmt werden und den neu gebildeten Wurzeln damit eine dauerhaft unverdichtbare Bleibe bieten. Die Umsetzung erfolgte mit der kleinen Ergänzung, dass ein Netz von druckstabilen Dränageröhren,

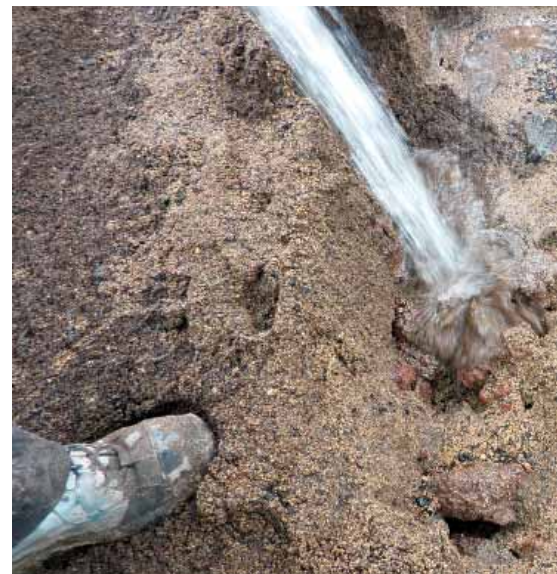
In die Hohlräume zwischen den verdichteten Groblava-Blocken wird das Bims-Xylit-Gemisch eingespült.

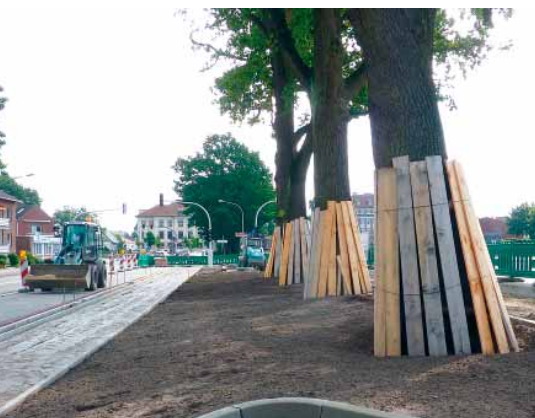
Die neue, baumfreundlichere Situation, allerdings noch ohne das Pflaster auf dem Wurzelbereich.

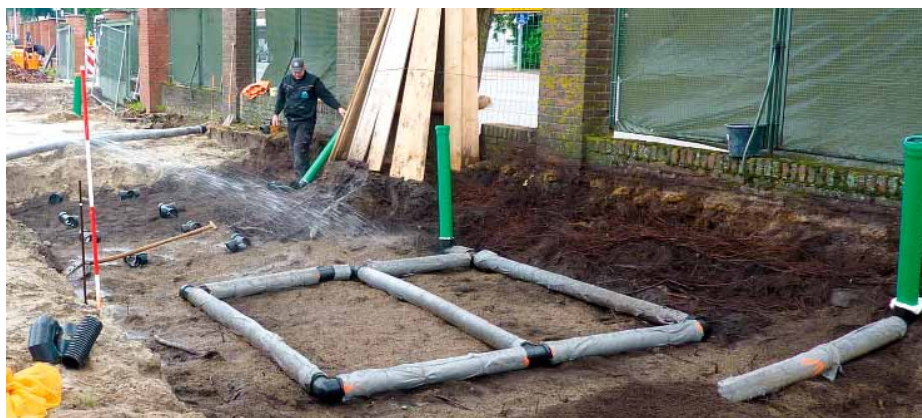
Die Belüftungs- und Bewässerungselemente bestehen aus druckstabilen, mit Geo-Textil ummantelten Dränageröhren. Sie wurden mit Bims-Xylit-Gemisch, etwa 10 cm stark, abgedeckt.

mit nach oben offenen Abdeckkappen für die Luftversorgung der neuen Baumwurzeln, unter der später entstehenden Fahrbahn verlegt wurde.

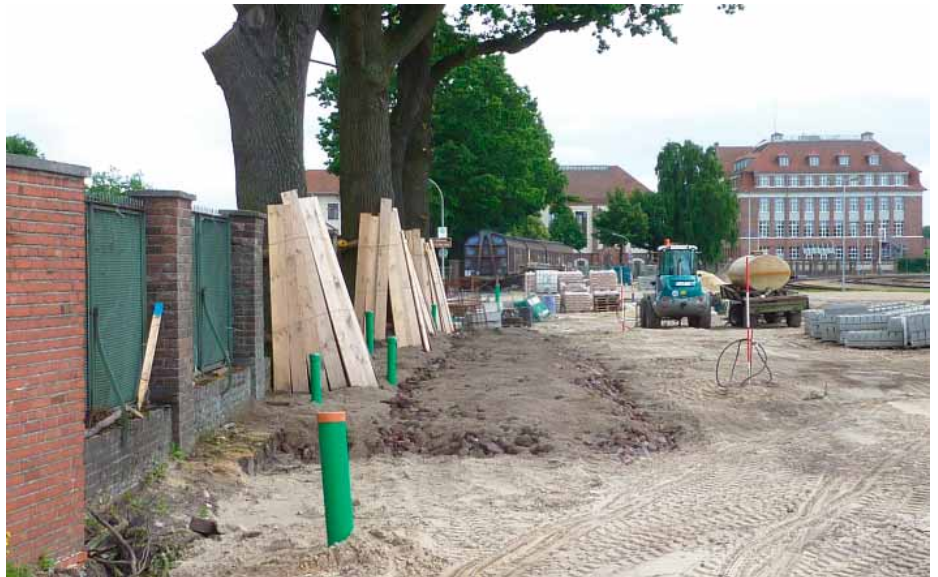
Die grünen, senkrecht stehenden Rohre sind die Verbindung zu den Belüftungs- und Bewässerungselementen und werden oberflächengleich abgeschnitten und mit einer weitgehend offenen Abschlusskappe versehen.
